MINISTÉRIO DO MEIO AMBIENTE
INSTITUTO CHICO MENDES DE CONSERVAÇÃO DA BIODIVERSIDADE
DIRETORIA DE CRIAÇÃO E MANEJO DE UNIDADE DE CONSERVAÇÃO
RESERVA BIOLÓGICA UNIÃO / RJ
Rodovia BR 101, KM 185 - Rocha Leão - CEP: 28890-000 - Rio das Ostras/RJ. Telefone (22) 2777-1113

RELATÓRIO TÉCNICO DE VISITA À RESERVA BIOLÓGICA UNIÃO PARA
AVALIAÇÃO DE PASSIVO AMBIENTAL RELACIONADO À CONTAMINAÇÃO
COM “CREOSOTO”

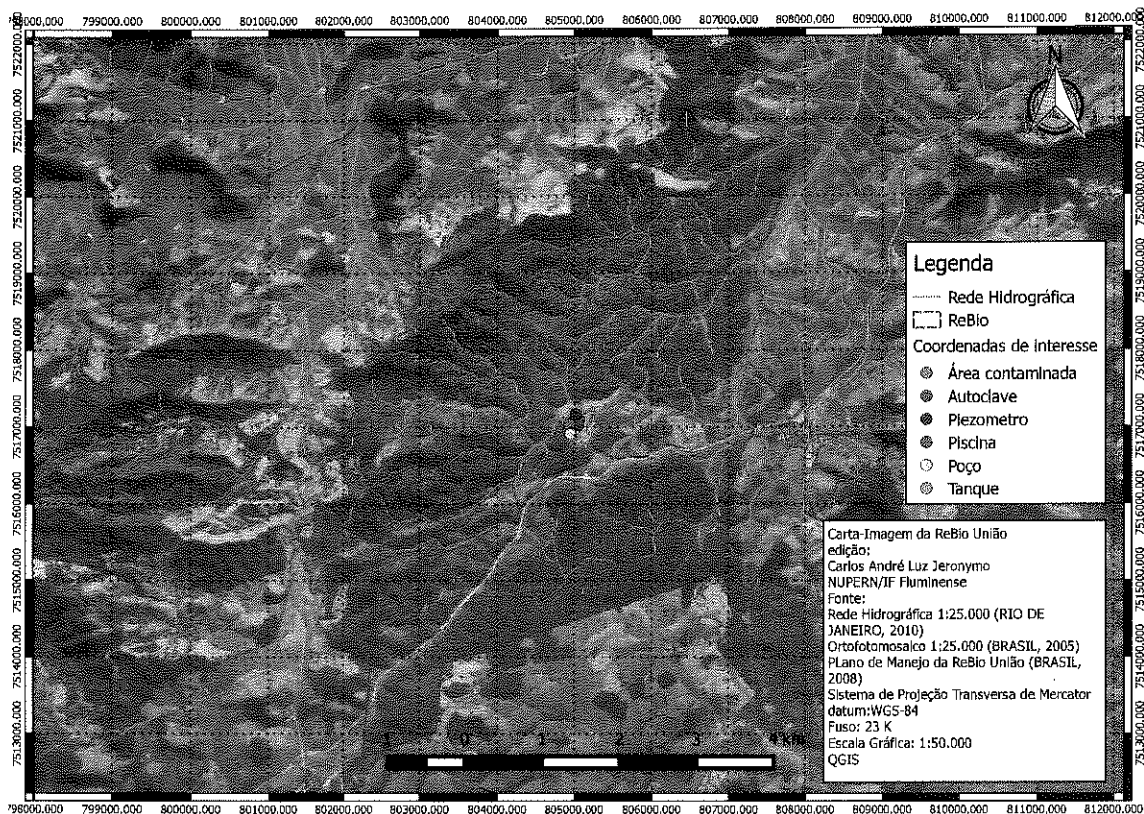
Figura 3. Pontos da REBIO União visitados para avaliação de contaminação com creosoto.

As Coordenadas UTM das áreas com possíveis passivos ambientais repassados pela equipe da REBIO foram plotados no ortofotomosaico 1:25.000 do IBGE (BRASIL, 2005) e sobrepostos com a Rede Hidrográfica 1:25.000 do INEA/IBGE (INEA/IBGE, 2010) e os Limites Cartográficos da Unidade de Conservação (BRASIL, 2008) com intuito de subsidiar as avaliações. Uma carta-imagem foi gerada a fim de mostrar em escala 1:50.000 a localização dos pontos de interesse dentro da UC (Figura 3) e uma segunda carta-imagem teve como objetivo mostrar a distribuição dos possíveis passivos e a proximidade da Rede Hidrográfica (aproximadamente 90 m – Figura 4).

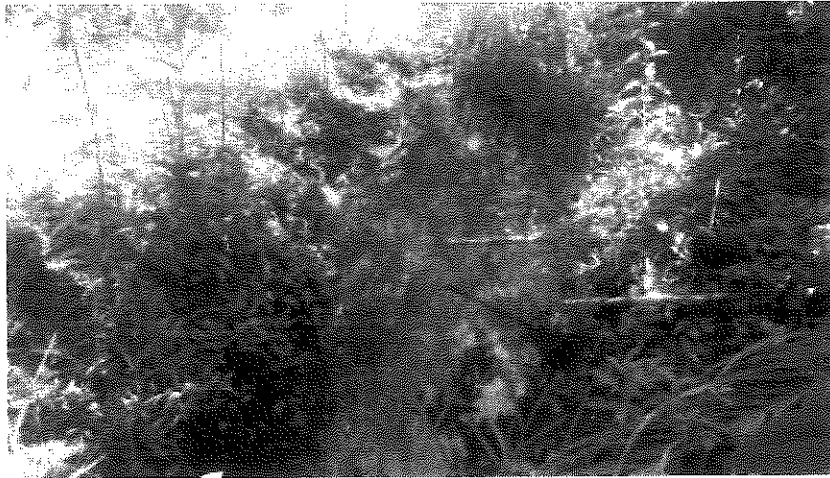
Após o período o período de estiagem prolongada atípico, uma área úmida existente na REBIO secou e revelou a presença de mais um local contaminado no interior da UC, em área de recarga do Córrego Purgatório, a qual foi visitada pela equipe de pesquisadores do Núcleo de Pesquisa em Petróleo, Energia e Recursos Naturais do Campus Macaé do IF Fluminense (NUPERN), com vistas ao reconhecimento preliminar do local contaminado, objetivando subsidiar a elaboração de um projeto para captação de recursos junto ao Comitê de Bacias dos Rios Macaé e das Ostras (CBH Macaé-Ostras), de forma a cumprir os objetivos propostos no Plano de Manejo da UC e complementar os estudos referentes à subacia do Purgatório (que não integram o Plano de Recursos Hídricos da RH-VIII, em função de questões de escala de avaliação do Plano).

Foto 1. Área contaminada em afluente do Córrego Purgatório

Em função dos relatos e das evidências coletadas em campo, a equipe do PPEA-IFF concluiu que **a retirada do solo contaminado da área úmida aonde está localizado o tributário do Córrego Purgatório deve ser realizada imediatamente por empresa especializada.** À luz do princípio da precaução, pela extensão da contaminação evidenciada e sua proximidade do corpo hídrico, **recomenda-se uma raspagem mínima de 50cm de solo**, em função das características inerentes do solo hidromórfico identificado na área em questão.

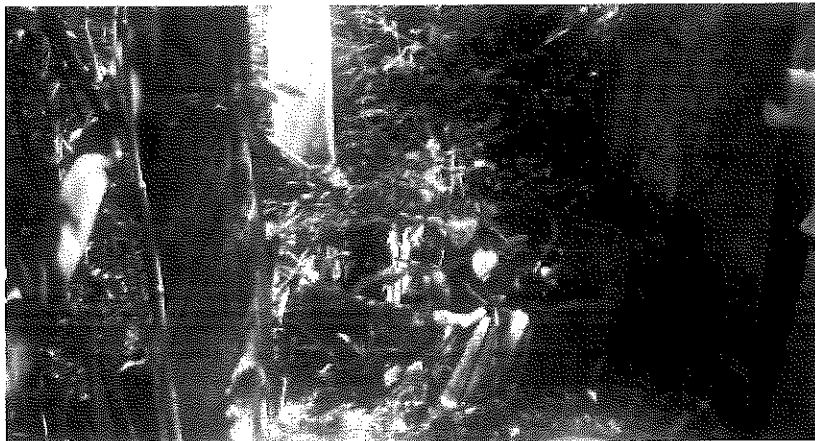
Foto 2. Área com solo contaminado próxima ao afluente do Córrego Purgatório

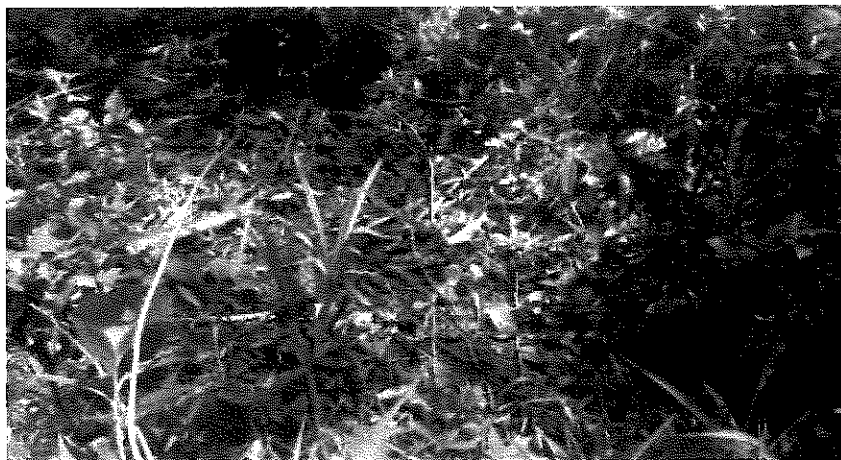
Além das áreas recentemente reveladas como contaminadas em virtude da diminuição de pluviosidade na região (Fotos 1 e 2), foi ainda verificado um antigo poço de abastecimento desativado, que segundo relato dos servidores da UC serviu de fonte de abastecimento para antigos empregados da RFFSA (Foto 3). No passado recente houve uma tentativa de reativação do poço para fins de abastecimento complementar, por parte de locais, quando então foi encontrada água contaminada com creosoto, o que levou à instalação de poço de monitoramento e piezômetro (Foto 4). A equipe

Foto 3. Poço de abastecimento de água subterrânea

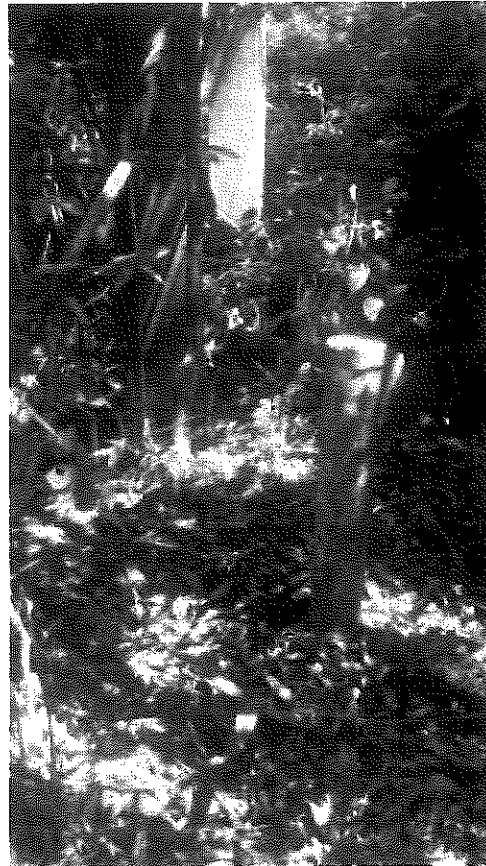
constatou que o piezômetro não está sendo utilizado para coleta e monitoramento da qualidade de água subterrânea. Em função da avaliação preliminar decorrente da visita a equipe do NUPERN sugere que sejam instalados mais cinco (05) piezômetros, de forma a monitorar a qualidade das águas subterrâneas e melhor avaliar a presença da contaminação, bem como o sentido e a velocidade da pluma; como sugestão preliminar, indicam-se os seguintes pontos adicionais: 1 - próximo à antiga área de estocagem de “borra” de creosoto (ponto da Foto 5); 2 - próximo à antiga área dos tanques de armazenamento de creosoto (ponto da Foto 6); 3 - no trecho contaminado da área úmida (ponto das Fotos 1 e 2); 4 – na porção final da área úmida (Figura 4); e mais um ponto controle (ou “branco”) à montante da contaminação (não representado na Figura 4).

Foto 4. Tubo piezométrico para monitoramento de qualidade de água subterrânea instalado próximo ao poço abandonado

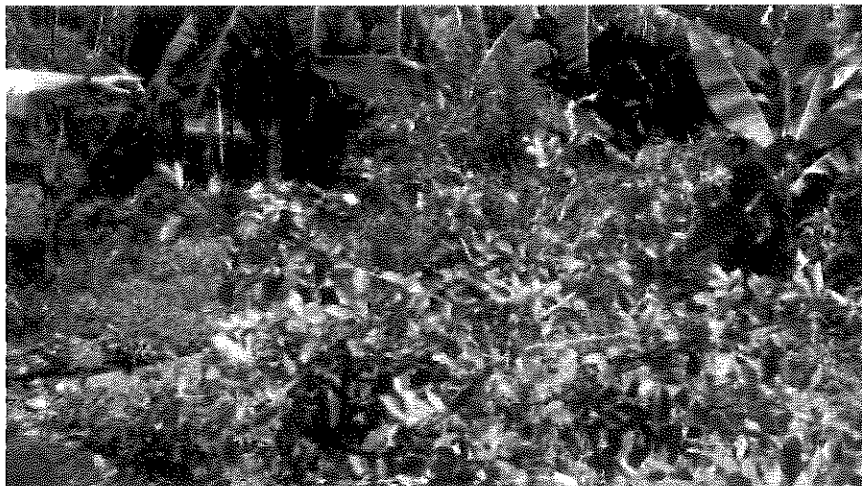
Nas instalações da antiga usina, hoje desativada, foi também verificado o local no qual ficava estocada a “borra” de creosoto, num tanque semienterrado, de volume aproximado de 650m³, o qual foi retirado durante o procedimento de remediação do passivo ambiental existente (Foto 5). A equipe do PPEA-IFF considerou preocupante o fato da água contaminada resultante da separação água-borra (que foi descartada na própria área após tratamento via eletrofloculação autocontrolada e adsorção em carvão ativado) conter contaminantes orgânicos persistentes diversos, bem como metais pesados, entre eles o mercúrio, altamente tóxico e passível de bioacumulação e biomagnificação, conforme apresentado na Tabela 1 (FEEMA, 2002, *apud*

Foto 5. Local de armazenamento da “borra” de creosoto

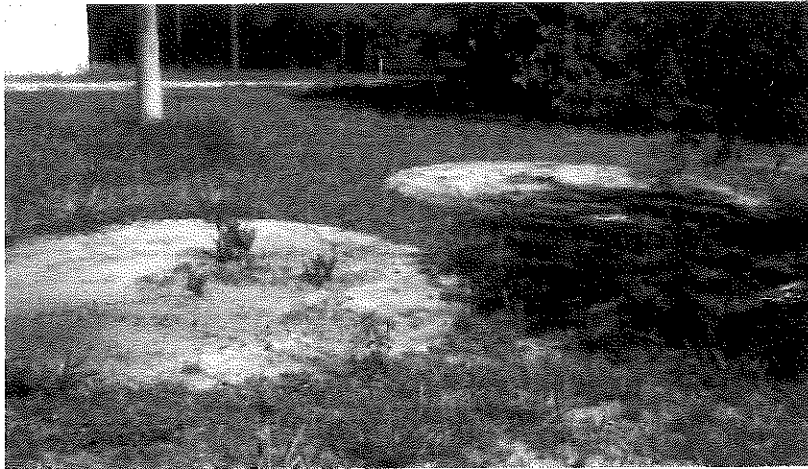
As operações de destinação final de resíduos sólidos contaminados com cresoto existentes nas instalações desativadas da RFFSA consistiram ainda na retirada do produto químico armazenado nos tanques de armazenamento (Foto 6) e na raspagem do produto cristalizado existente na superfície do solo na usina de cresoto (Fotos 7 e 8), os quais foram encaminhados para destinação final adequada. A equipe técnica percorreu ainda as instalações auxiliares da usina desativada (fotos 9 e 10) e considerou que, apesar dos procedimentos de remediação associados à área de estocagem de cresoto e tratamento de dormentes terem sido supervisionados e aprovados pelo órgão ambiental competente, as lacunas de informação já apontadas no relatório da UFRJ ainda persistem. Logo, considera-se necessária a delimitação dos limites da área contaminada, assim como o "mapeamento com comprovação e concentrações dos contaminantes liberados para o meio e presentes nesta fonte, delimitação das plumas de contaminação e distribuição das concentrações dos contaminantes nos meios atingidos", tendo em vista que nova área contaminada foi evidenciada e que há outras áreas com suspeita de contaminação, sendo desconhecida a extensão do passivo, dos danos e dos riscos ambientais e à saúde humana.

Foto 6. Local dos tanques de armazenamento de creosoto

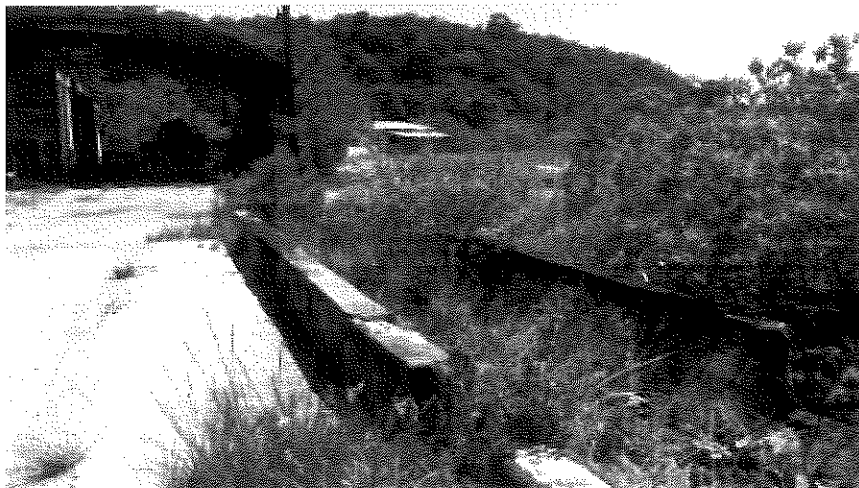
Foto 7. Canaleta onde era acomodada a autoclave de tratamento de dormentes com creosoto

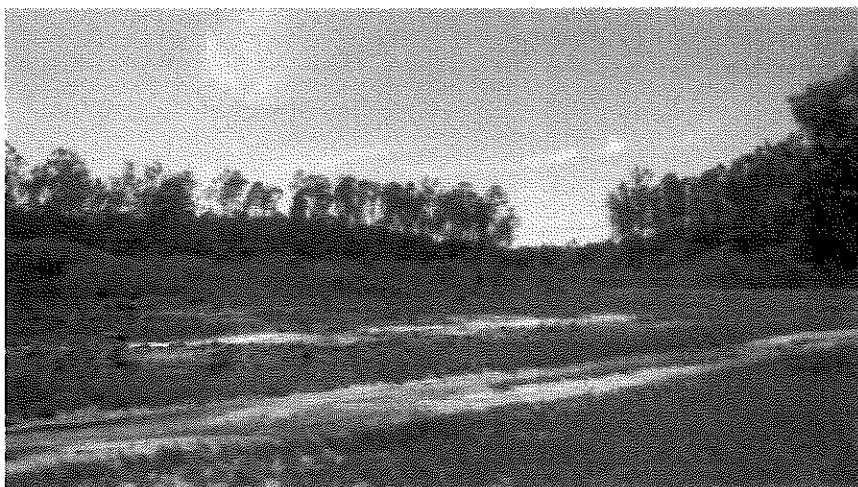
Foto 8. Vista do entorno da região de tratamento da madeira com creosoto

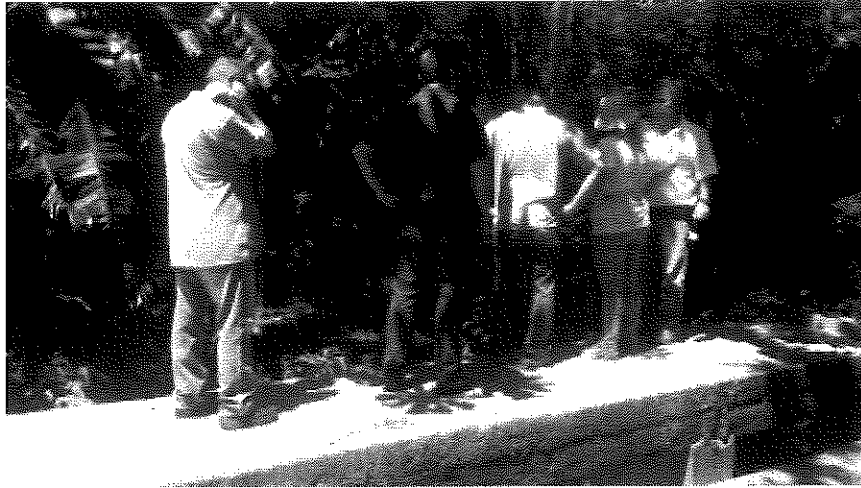
Foto 9. Equipe técnica avaliando o entorno das antigas instalações para bombeamento de creosoto

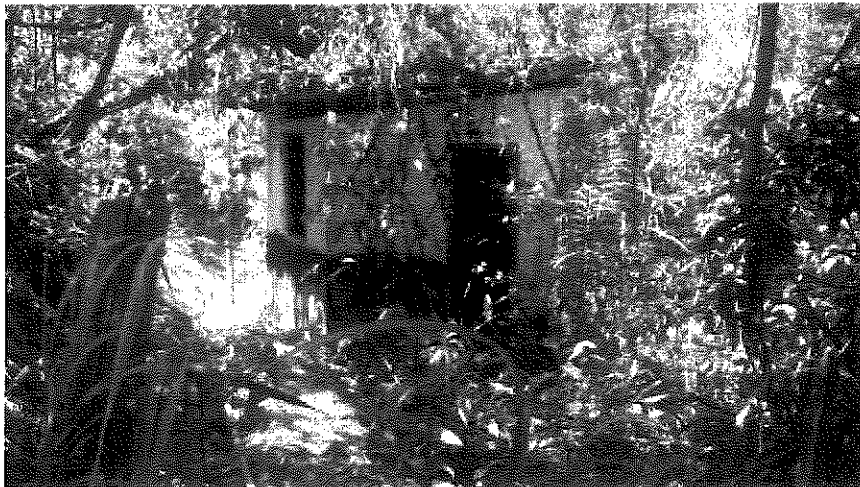
Foto 10. Antigas instalações para bombeamento de creosoto
